ZITADELLE SPANDAU

KAVALIER KRONPRINZ

BAUAUFNAHME UND QUELLENFORSCHUNG BÜRO BURCKHARDT FISCHER, BERLIN

KAVALIER KRONPRINZ HAUS 5  
DENKMALPFLEGERISCHES GUTACHTEN  
BAUBESTANDSAUFNAHME+DOKUMENTATION

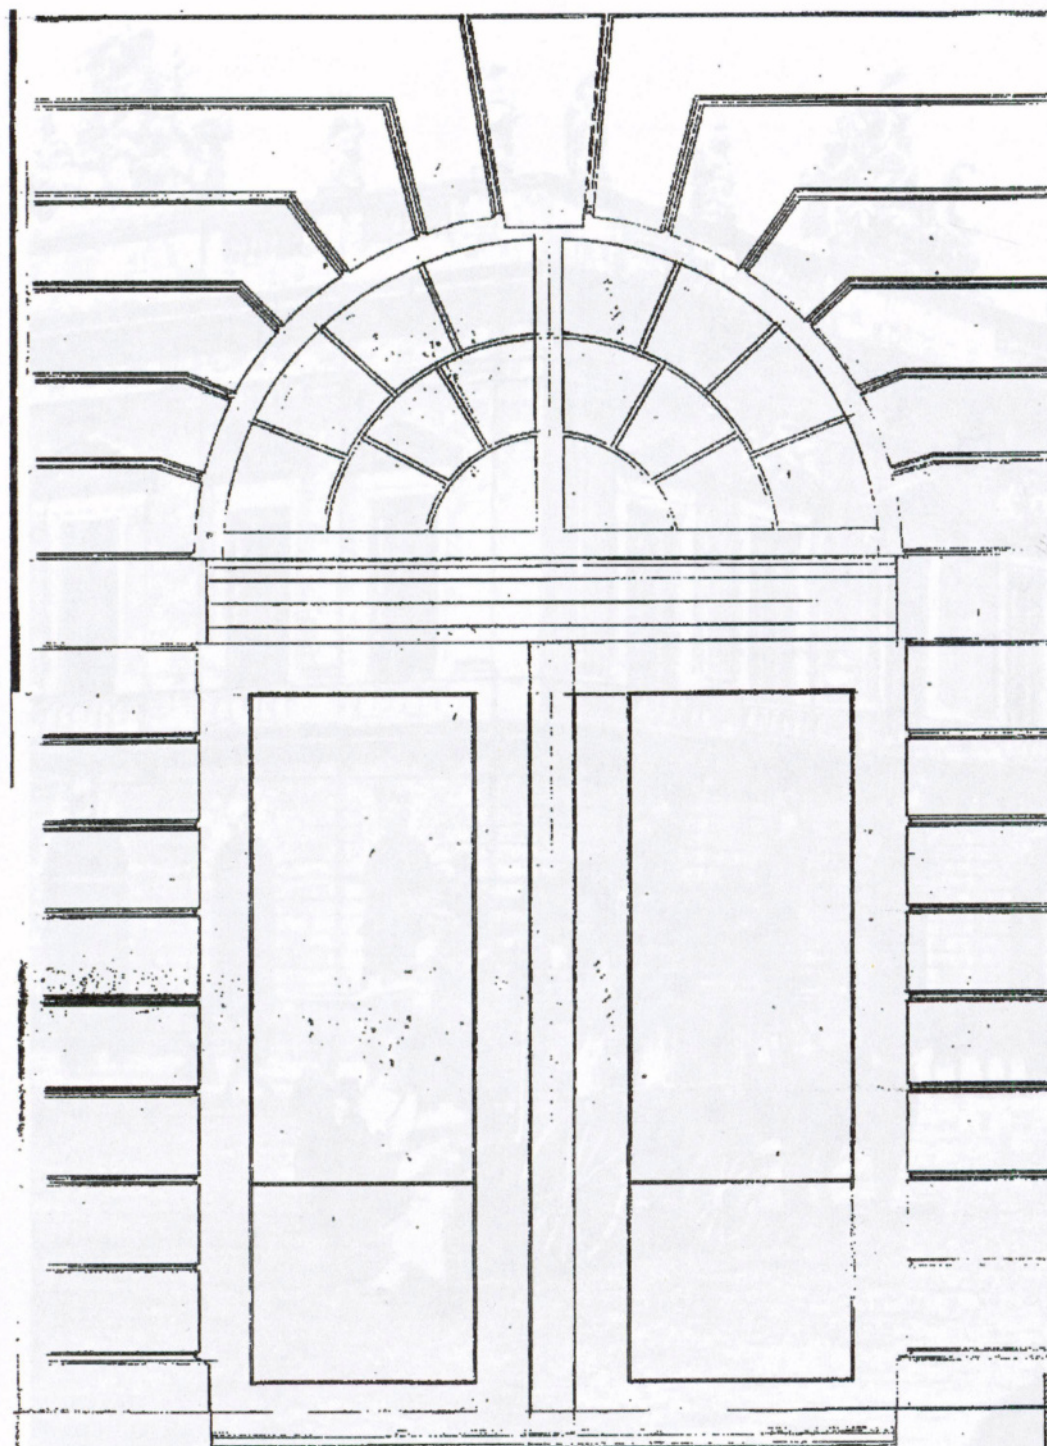
DIE EINZELNEN BAUTEILE  
HOFFASSADE; BEFUND FENSTER/TÜR, ENTWURF  
DOKUMENTE + INTERPRETATION

Türentwurf Bertram Heimler + Burckhardt Fischer  
1987/88: Rahmenkonstruktion entspr. historischen Vorbildern, moderne, konstruktivistische Bänder - um historische Befunde erhalten zu können, Füllung der Tore nicht in historisierender Bretterkonstruktion mit Profilierung o.ä., sondern Panzerholzplatten geölt, Fuge entspr. Plattengröße zur Kennzeichnung des Brüstungsfeldes.

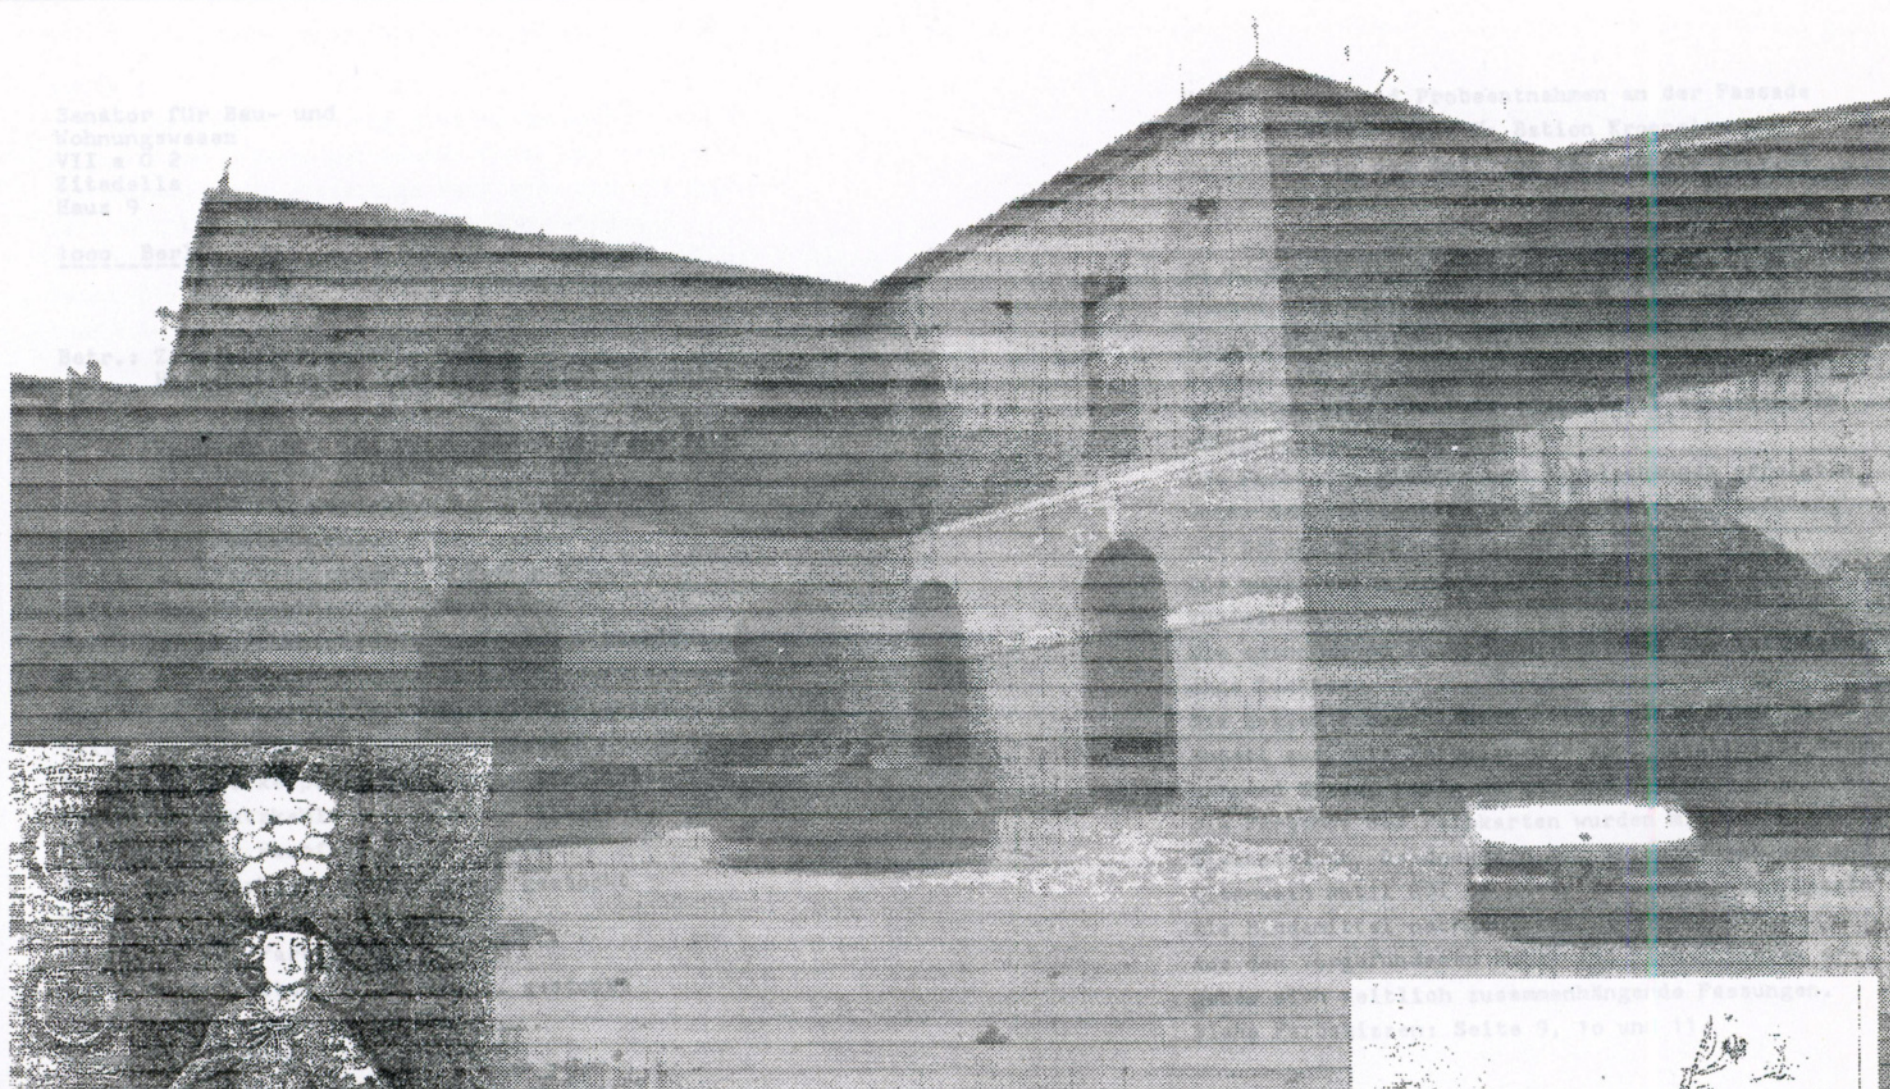
Hafenhoffassade Kavalier Kronprinz, 1988

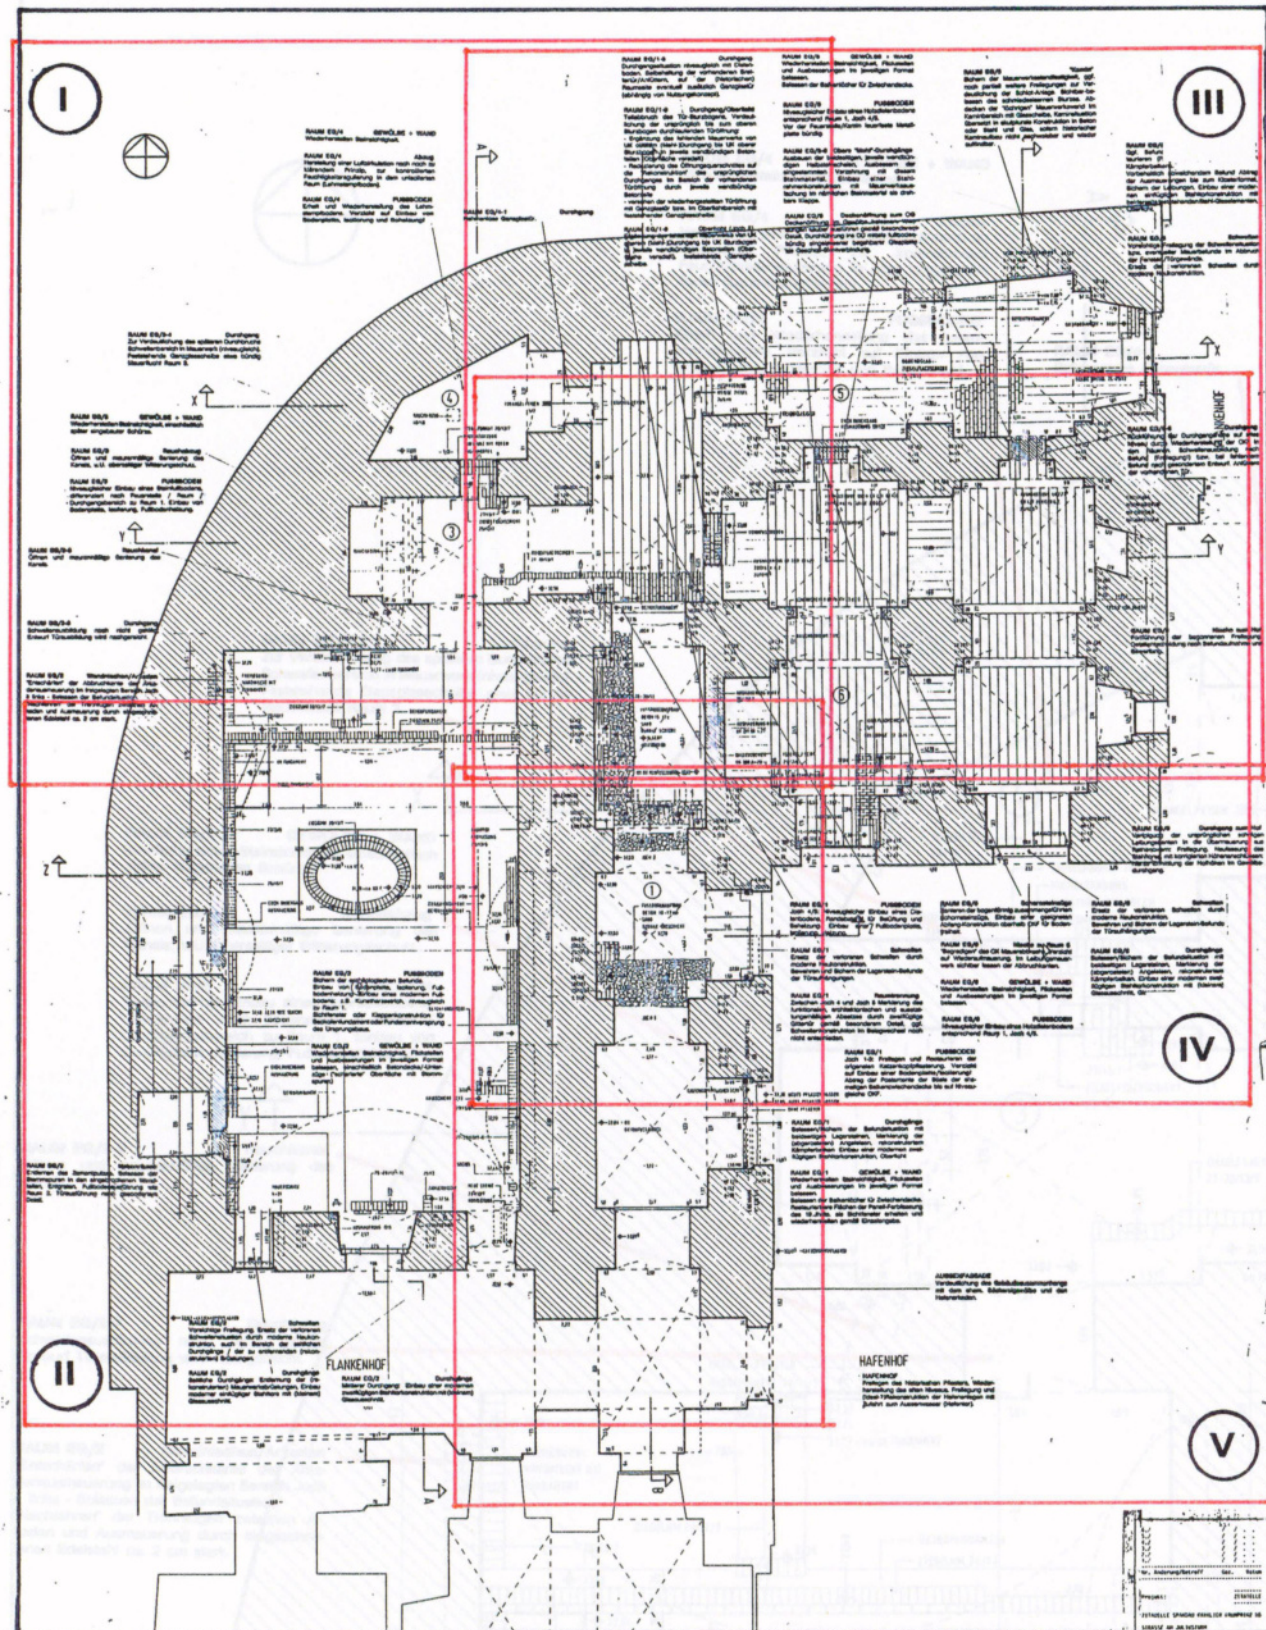
In dem hier - stark verkleinert - abgebildeten Grundriss (Originalmaßstab 1 : 50) sind in Textform die am 28.5.1991 durch das Planungsbüro Burckhardt Fischer formulierten Restaurierungsvorschläge eingetragen. Im Hinblick auf eine bessere Lesbarkeit wurde der Grundriss in insgesamt fünf Teilgrundrisse zerlegt und mit den Nummern I - V bezeichnet. Auf den folgenden Seiten erscheinen diese Ausschnitte nochmals in vergrößerter Form.

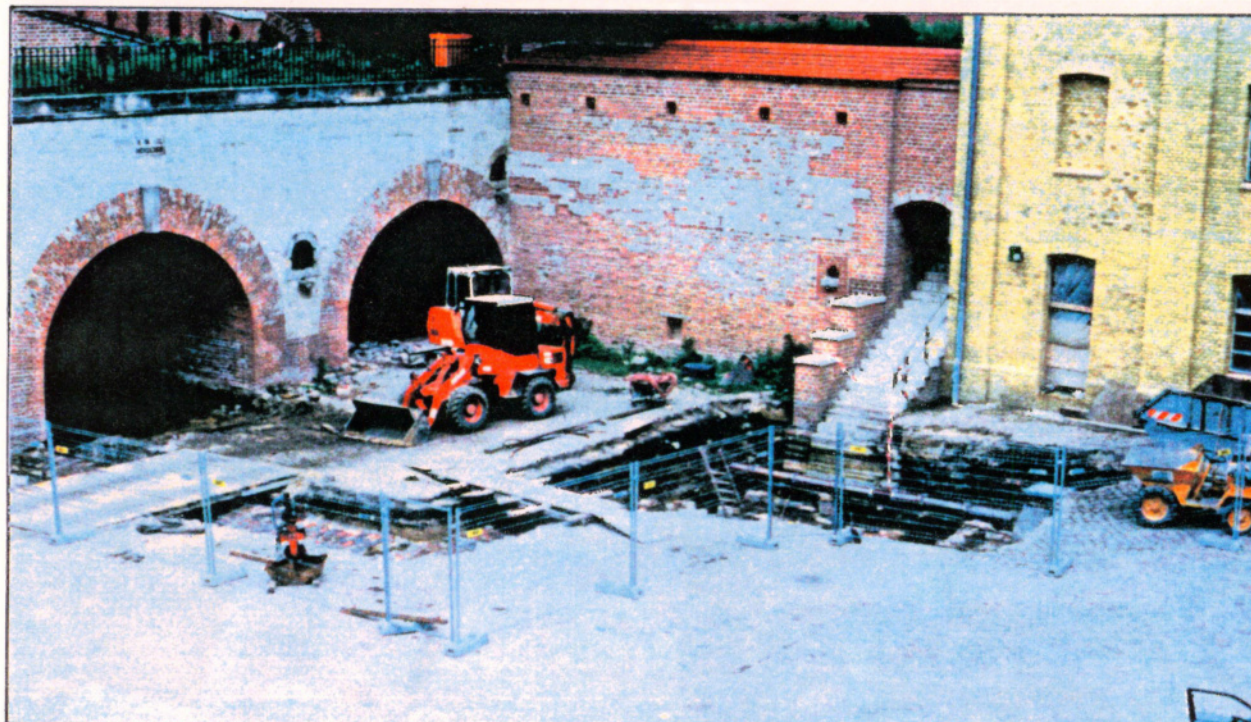
Oben:  
Hafenhof mit anschließender Nordkurtine und Haus 6.

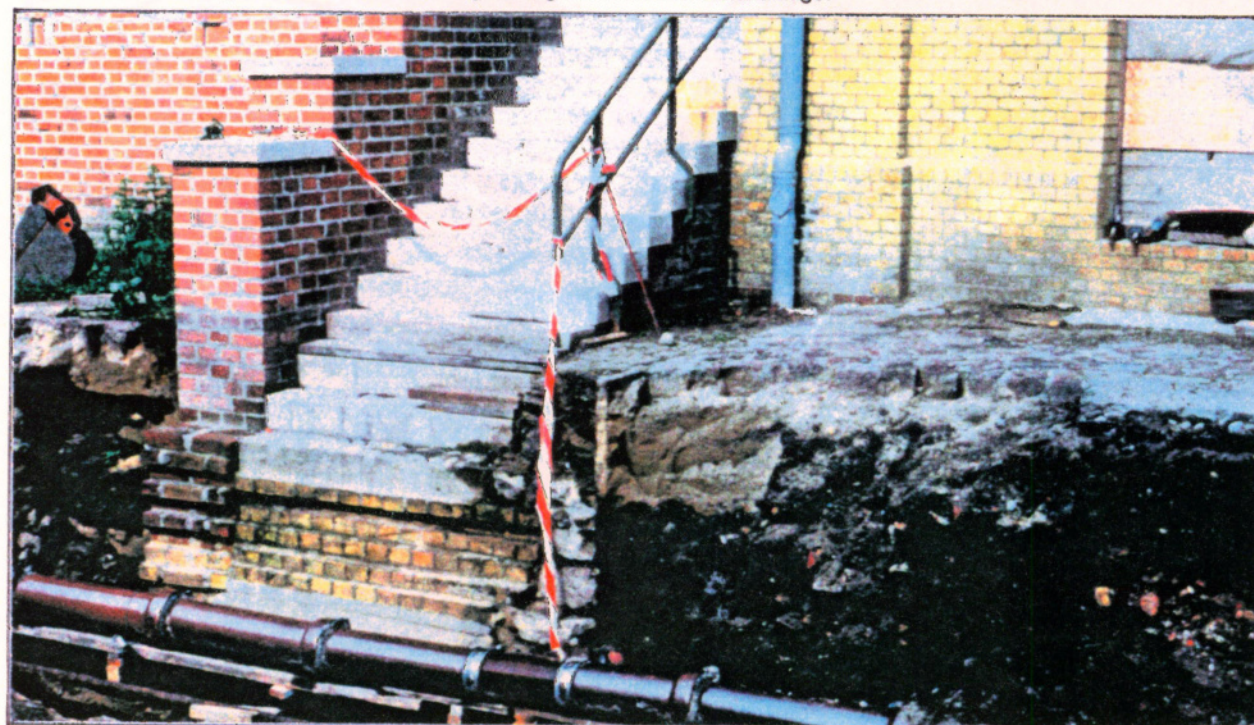
Unten:  
Treppe zur Nordkurtine; zusammen mit der Treppenmauer nach Befund rekonstruiert, ursprünglich jedoch vermutlich höher und  
zudem auch weiter geführt - als Ummauerung einer geschlossenen Hafenanlage.

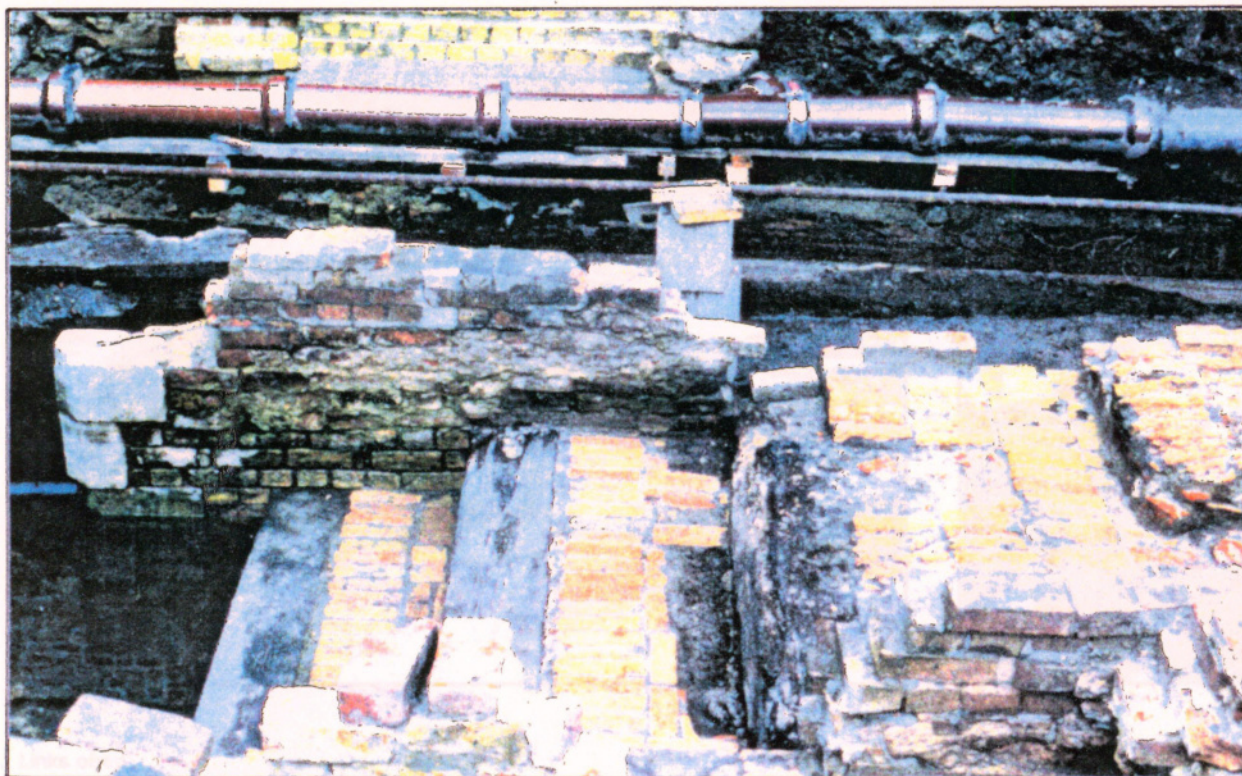
Oben:  
 Die flach getreppte Slipanlage: Ausmauerung der Stufen im Klosterformat; massive Holzbalken als Stufenkanten. An den Seitenmauern finden sich eingelassen Ring-Vorrichtungen zur Führung von Seilen.

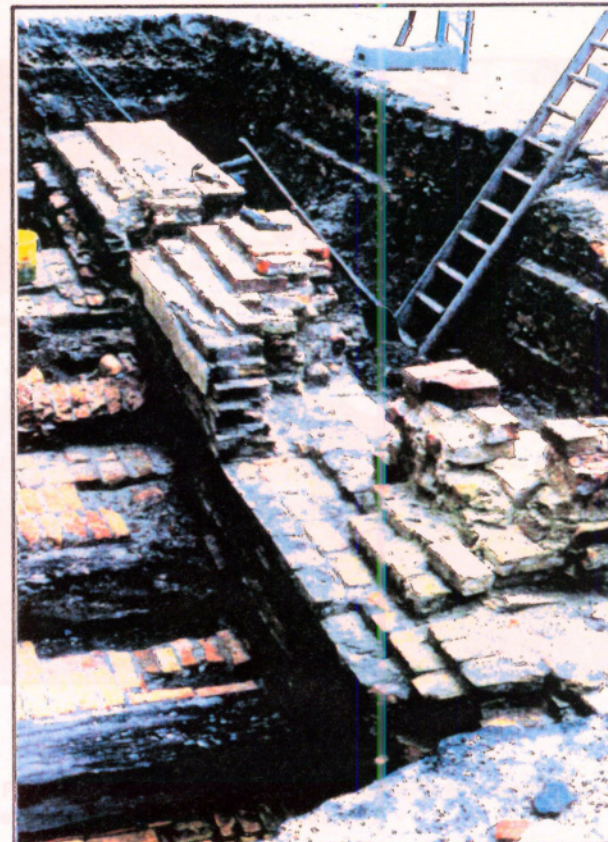
Unten:  
 Ecksituation der Hafenummauerung mit diagonal gelegter, in Blei vergossener Verankerung. Im Vordergrund links die Pfahlrostgründung einer früheren Bebauung.

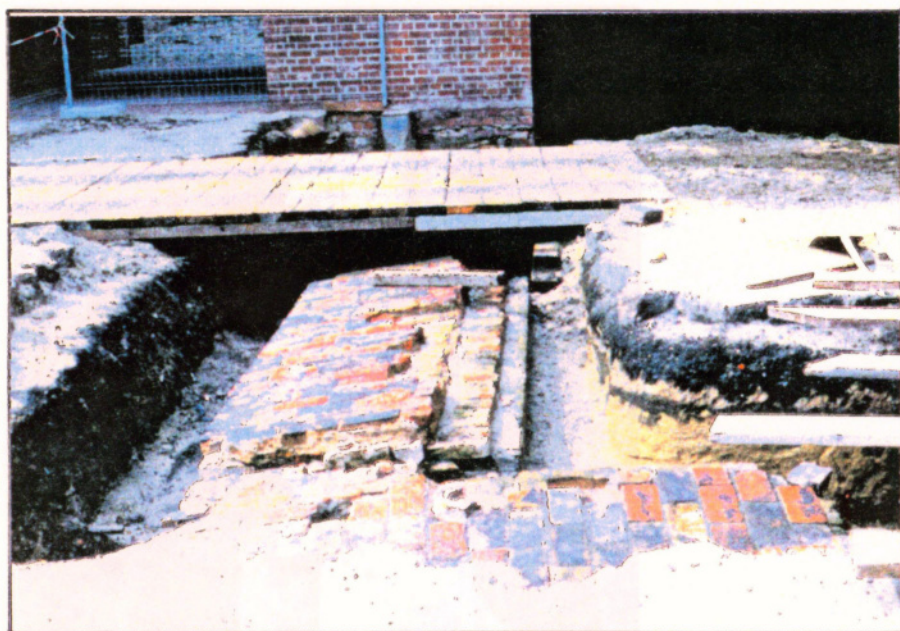
Links oben:  
Blick gegen die Bogenstellungen im Hafenhof.  
Ummauerung des Hafenbeckens mit Neigung der Oberfläche jeweils nach außen.

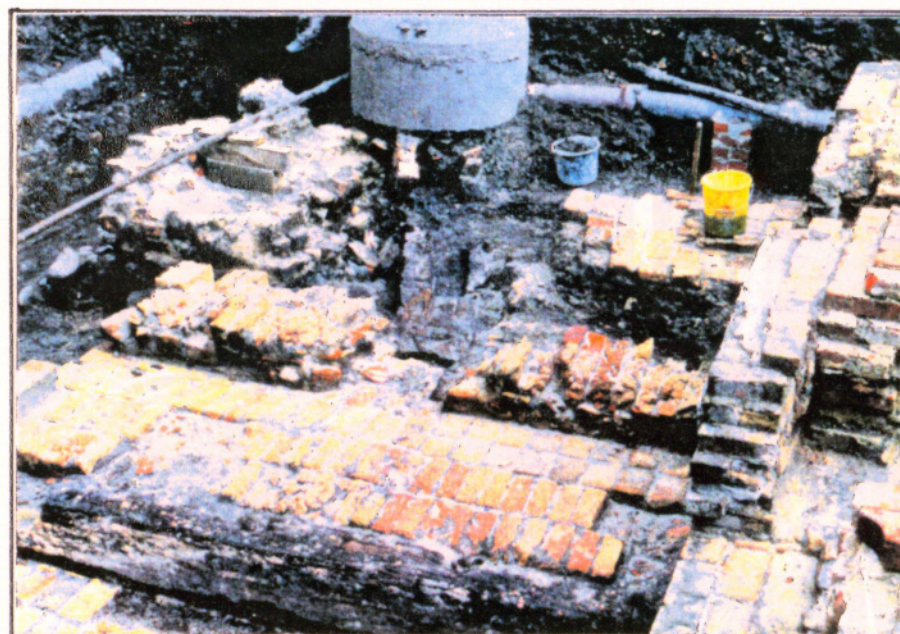
Links unten:  
Befundüberlagerungen: Slipanlage sowie schräg zulaufende Rinnenführung.

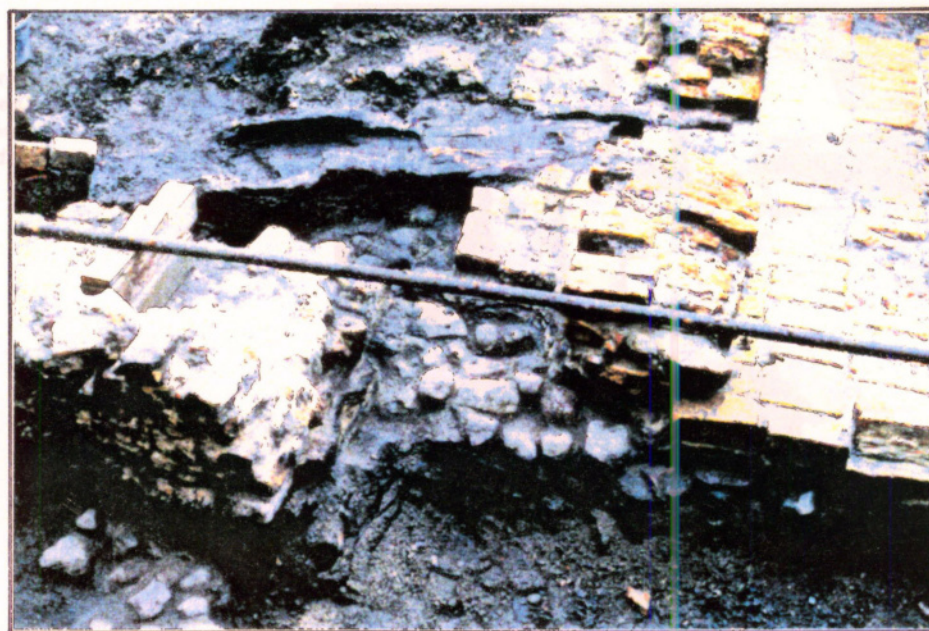
Rechts oben:  
Östliche Seite der Slipanlage: Pflastersteinbefund noch unterhalb der vorgefundenen Steinschicht - wohl als Hinweis auf ein ehemals tiefer liegendes Hofniveau.

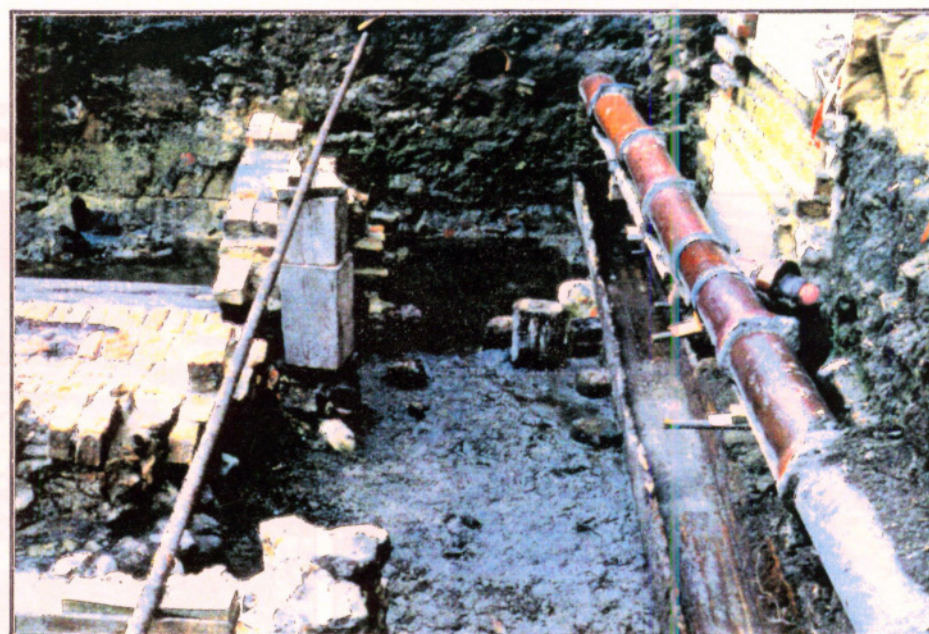
Rechts unten:  
Pfahlrostgründung sowie eine vermutlich ehemals überdeckte Rinnenführung zwischen östlicher Seite der Slipanlage und Haus 6.

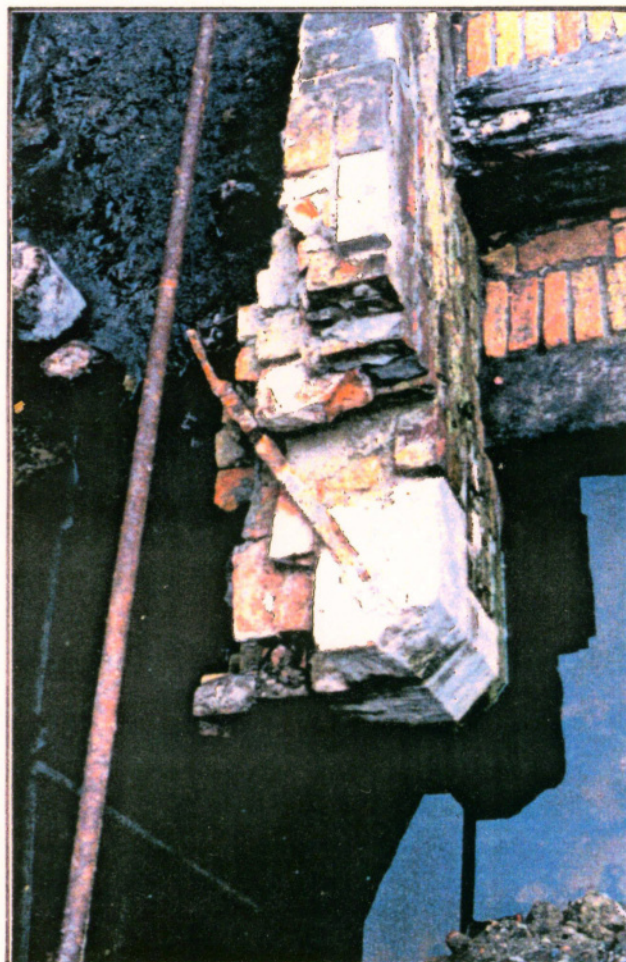
Links:  
 In Blei vergossene Verankerung  
 der in Naturstein ausgeführten  
 Ecke an der östlichen Seiten-  
 mauer. Links wiederum die  
 Pfahlrostgründung.

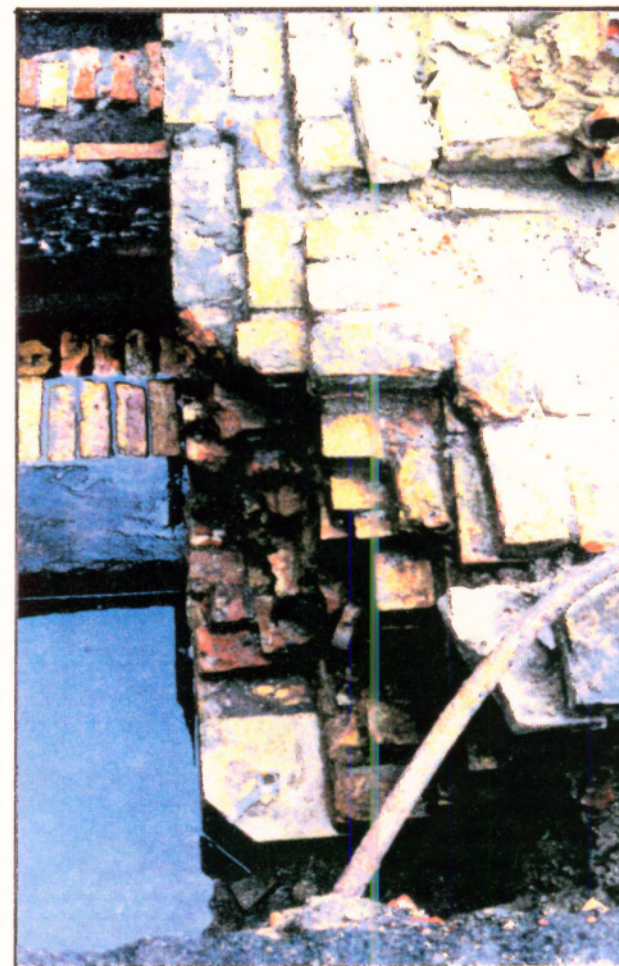
Rechts:  
 Westliche Seitenmauer der Slip-  
 anlage. Wie auch auf der öst-  
 lichen Seite sind die oberen  
 Steinlagen als spätere Überfor-  
 mung der ursprünglichen Situa-  
 tion zu betrachten.

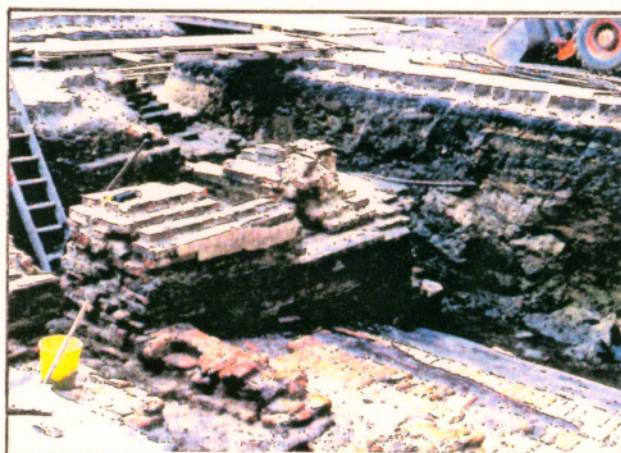
Links unten:  
 Westliche Seitenmauer der Slipanlage.

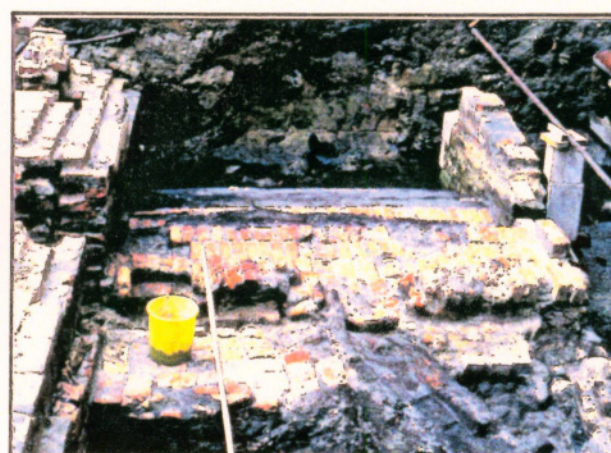
Mitte unten:  
 Blick auf die Slipanlage von oben.  
 Auf der oberen Ebene ist, schräg auf die Stufen zulaufend, eine  
 Rinnenführung aus einer anderen Bauphase zu erkennen.

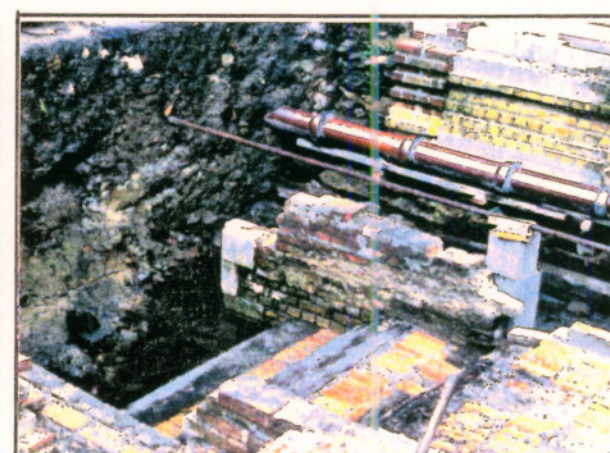
Rechts unten:  
 Östliche Seitenmauer der Slipanlage.
